**ACCORDO DI PROGRAMMA (ART. 34 D.LGS. N. 267/2000)
TRA IL COMUNE DI ATRIPALDA
E IL DIPARTIMENTO DI INGEGNERIA
DELL'UNIVERSITÀ DEGLI STUDI DEL SANNIO DI BENEVENTO
FINALIZZATO ALLA VALUTAZIONE DEL RISCHIO SISMICO DI
EDIFICI SCOLASTICI COMUNALI**

**RELAZIONE TECNICA
– FASE 1 –**

BENEVENTO. GIUGNO 2017

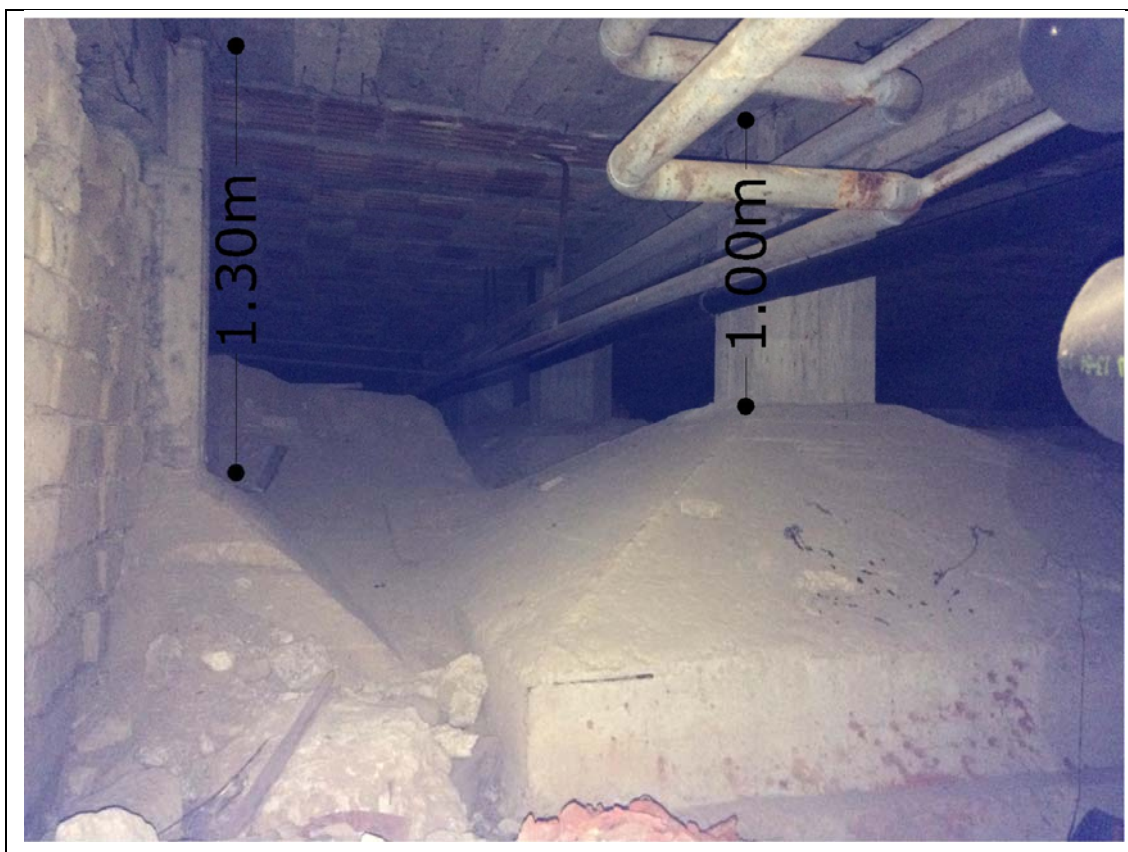
Figura 5.10 Misurazione pilastri al di sopra dei plinti

È stata inoltre ispezionata una parte delle fondazioni della struttura accessibile dal seminterrato, rilevando che la quota di spiccato dei plinti è variabile. Per valutarne la variabilità, sono state misurate le

altezze dei pilastri che collegano i plinti all'impalcato a quota 0.00 m. Si rileva che le colonne al di sopra dei plinti esterni del lato lungo risultano avere altezza pari a 2.20 m da un lato e 1.20 m dal lato opposto; le colonne sui plinti centrali risultano di altezza pari a 1.00 m; le colonne sui plinti che sostengono i pilastri della scala risultano di altezza pari a 1.30 m. Tali misure si riferiscono alla distanza tra testa plinto e intradosso del solaio, come riportato nella **Figura 5.10**.

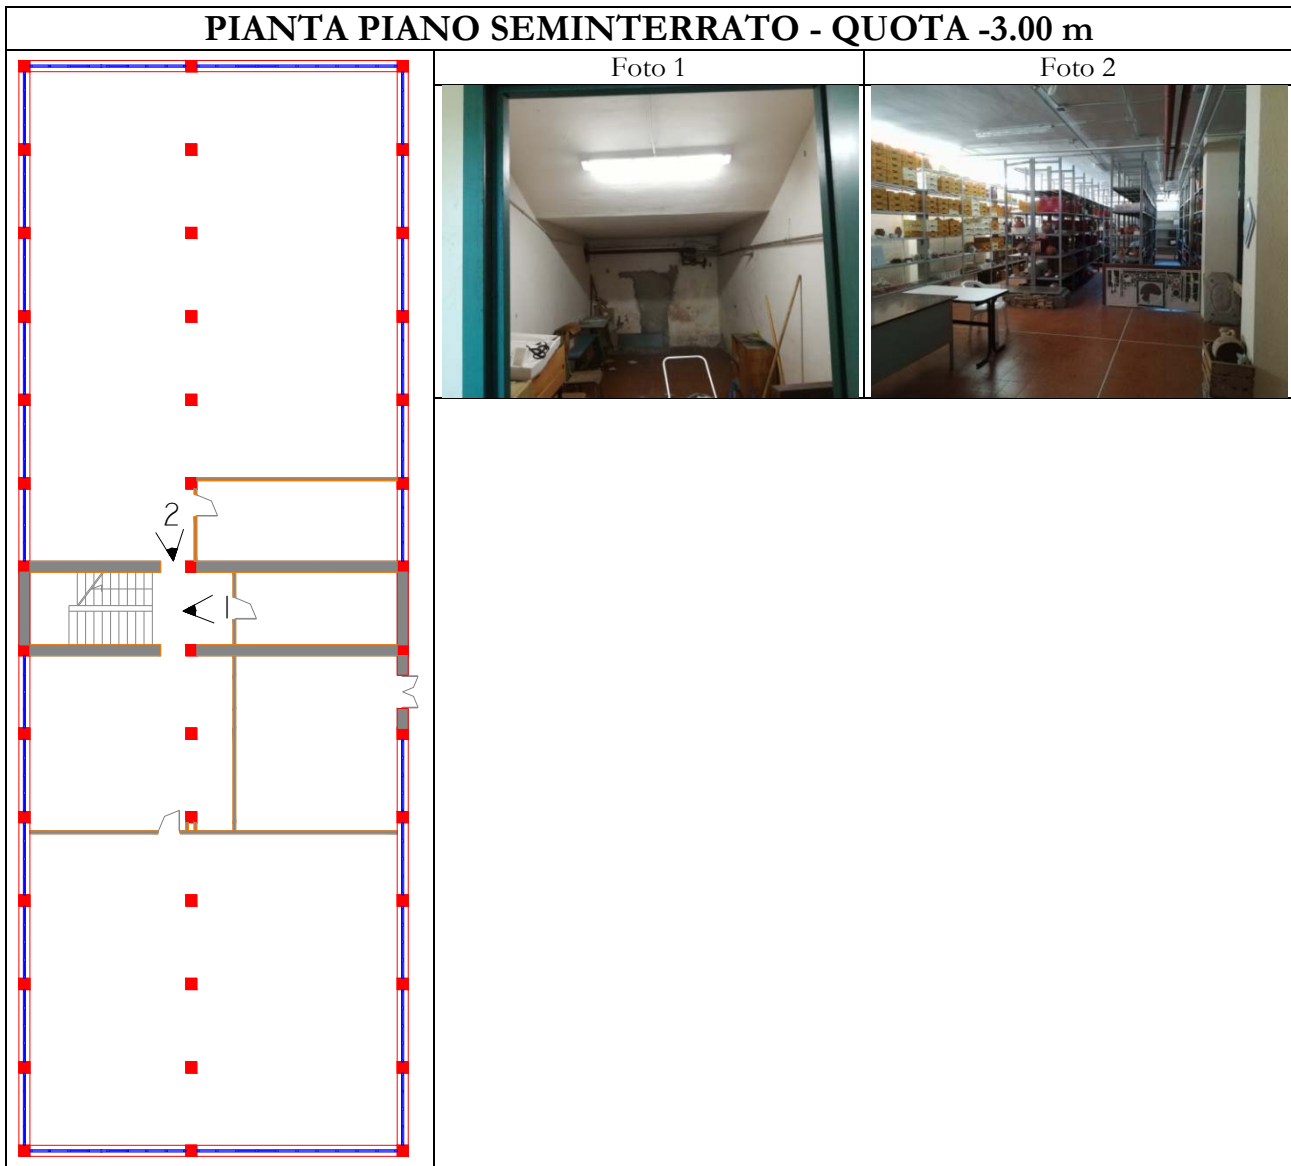
Figura 6.2 Rilievo fotografico piano seminterrato

Dal sopralluogo è emerso che l'edificio presenta un piano seminterrato (**Figura 6.2**) non indicato nelle documentazione relativa alle indagini del 2003. Inoltre per tale plesso non è stato possibile ispezionare la fondazione, in quanto non accessibile. Anche per il piano di copertura non sono presenti sufficienti dati negli elaborati del 2003. Per questo motivo, anche per questo edificio è stato fatto un rilievo di cui si darà maggior contezza nella relazione della FASE 2.

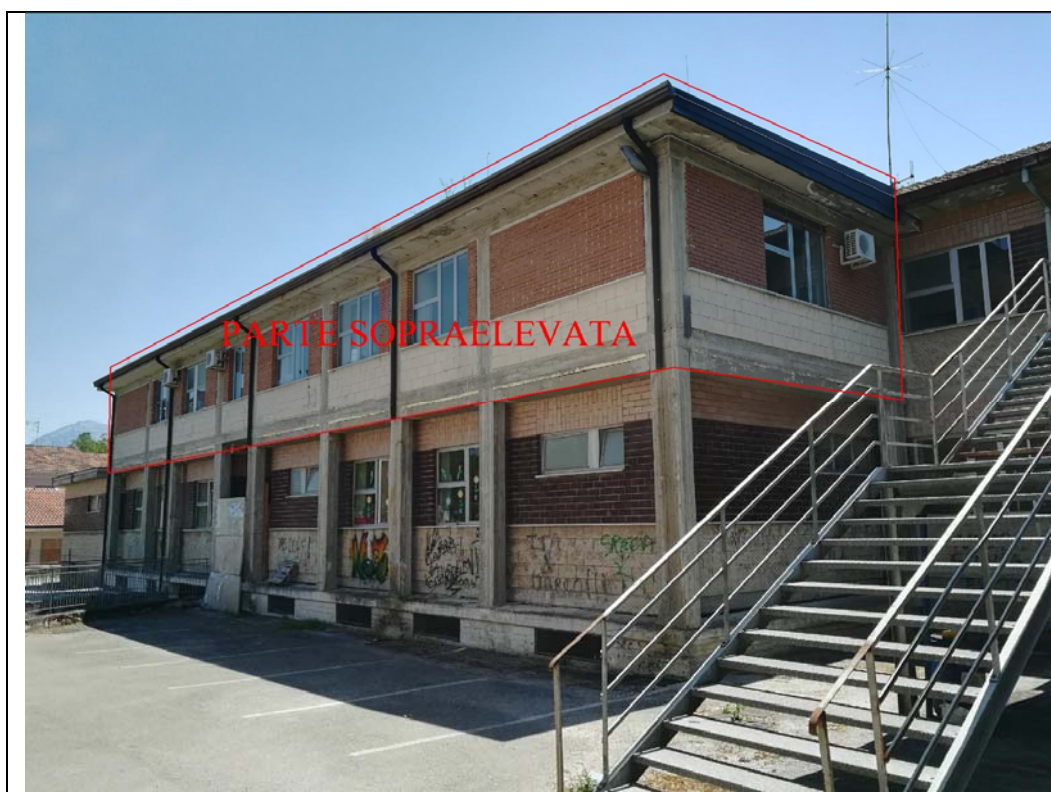
Figura 7.4 Vista esterna del fabbricato con indicazione della parte sopraelevata

La parte dell'edificio oggetto della valutazione del rischio sismico è il "CORPO 1" strutturalmente costituito da pilastri e travi in c.a.. L'edificio si sviluppa su 3 impalcati, di cui uno seminterrato adibito a deposito e 2 fuori terra, di cui il primo è utilizzato come corpo aule dalla scuola e il secondo ospita gli uffici del comune di Atripalda. Questo piano è stato costruito negli anni '90 in sopraelevazione all'edificio sottostante ma con una singolarità e cioè senza gravare sulla struttura esistente. Durante il sopralluogo è stato infatti rilevato che tale sopraelevazione risulta sconnessa dall'edificio sottostante tramite l'interposizione di fogli di polistirolo tra le parti di contatto con la struttura sottostante. Nella **Figura 7.4** si nota come il piano inferiore sia leggermente rientrante rispetto alla sagoma della parte in sopraelevazione che si regge su dei pilastri che scendono direttamente in fondazione.

Prima di effettuare l'analisi dell'edificio sarà necessario avere ulteriori dettagli dell'intervento di sopraelevazione, sia per verificare che non vi sia interazione tra le due parti, sia per verificare che le dimensioni dei giunti siano adeguate.

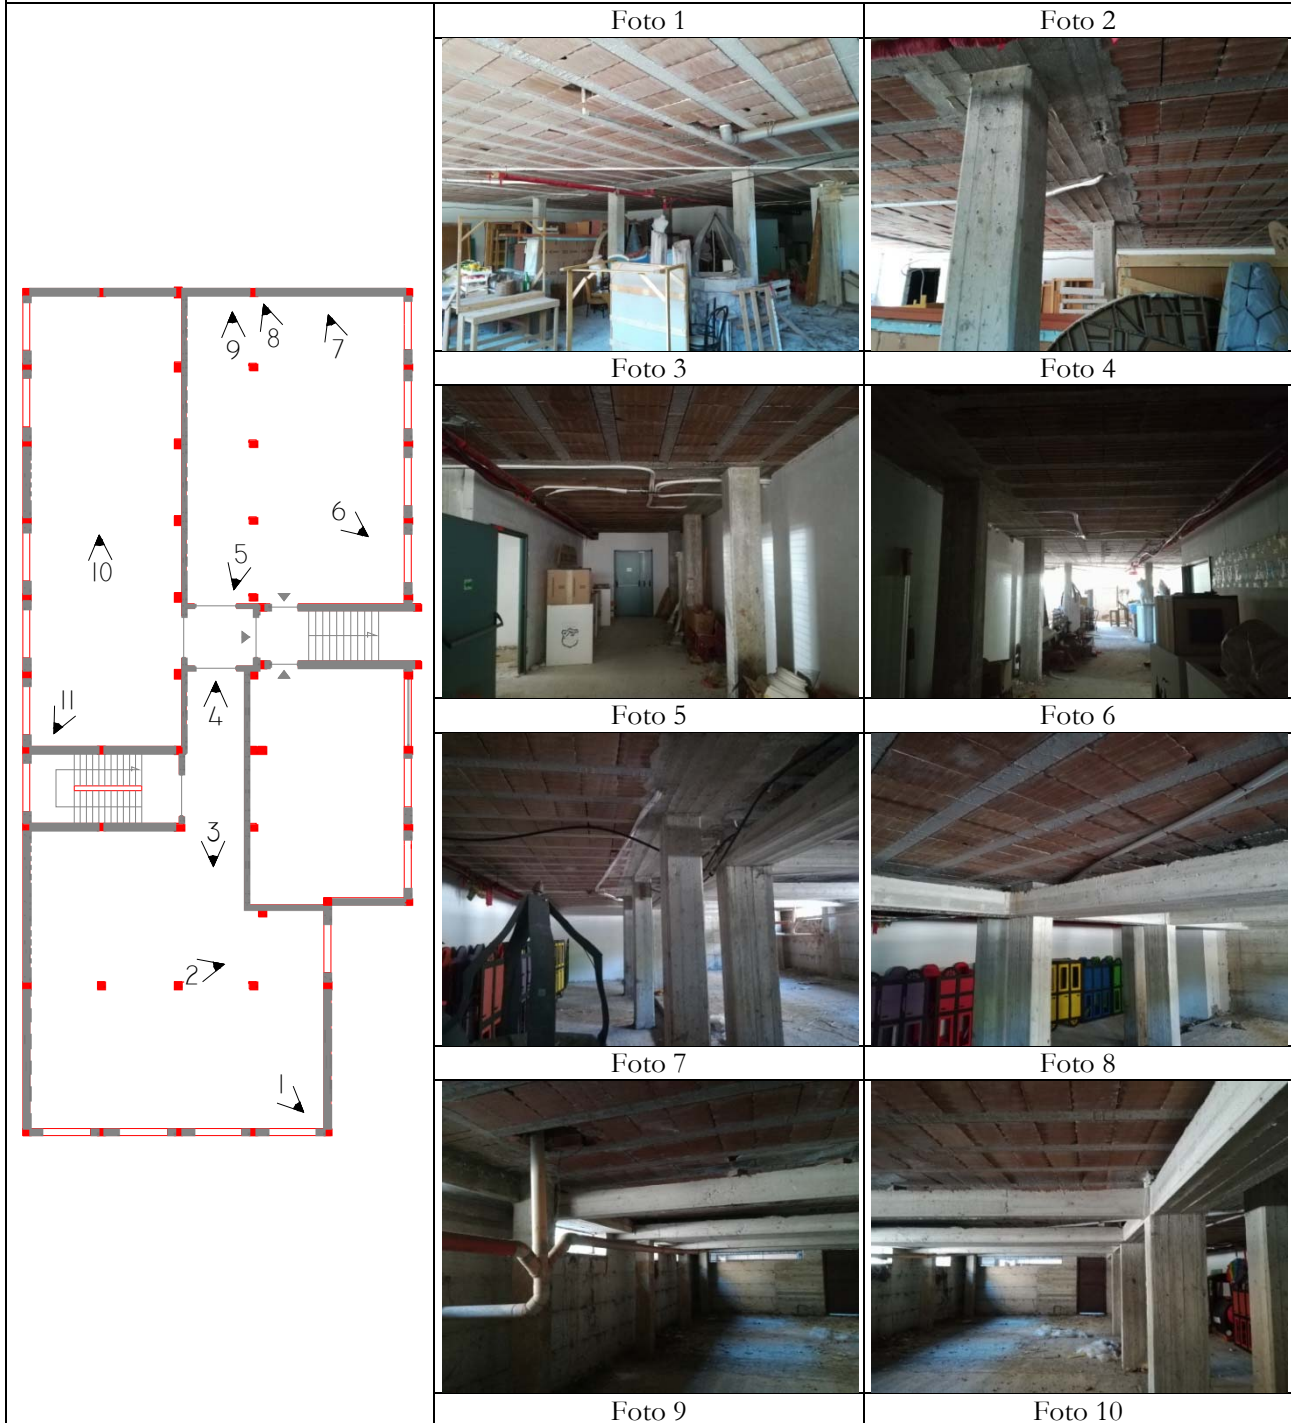
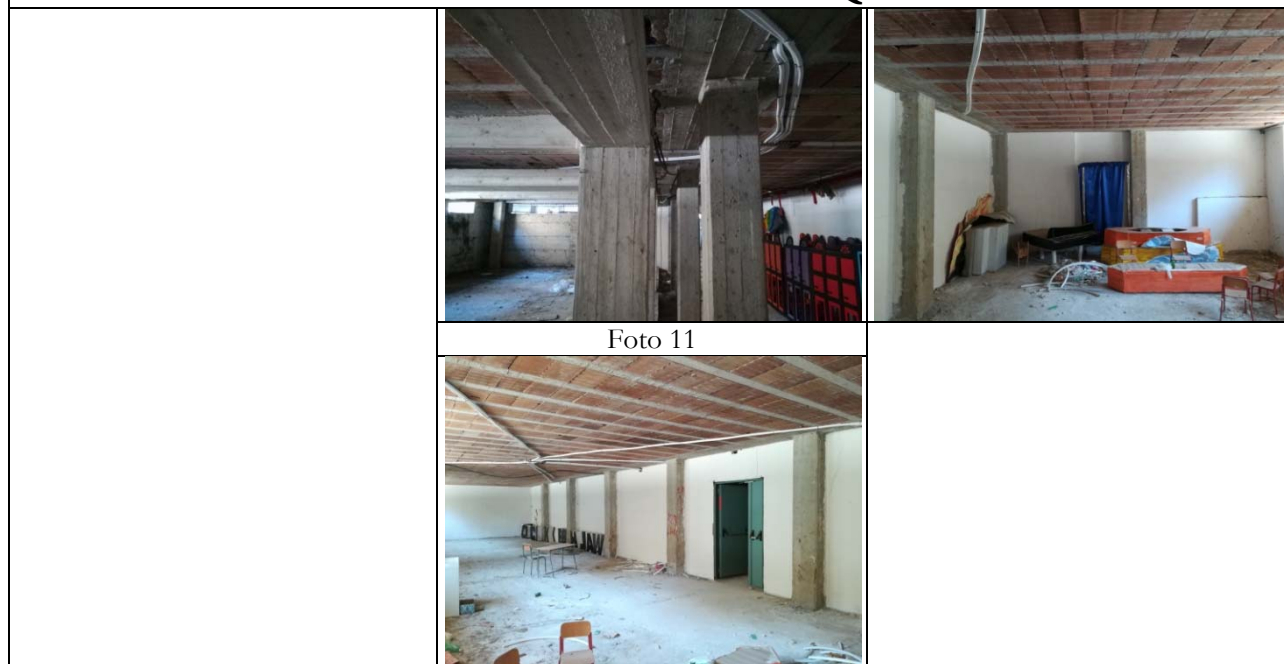
Figura 7.5 Rilievo fotografico piano seminterrato

In tali figure si può notare la peculiarità della sopraelevazione realizzata in tempi più recenti. In particolare, dalla foto 5 alla foto 9 si può verificare che la struttura portante della sopraelevazione non è collegata alla struttura sottostante e che risulta giuntata nei punti in cui la attraversa. I pilastri attraversano i solai della struttura originaria e nel punto di attraversamento è stato posto del polistirolo per sconnettere le due parti dell'edificio.

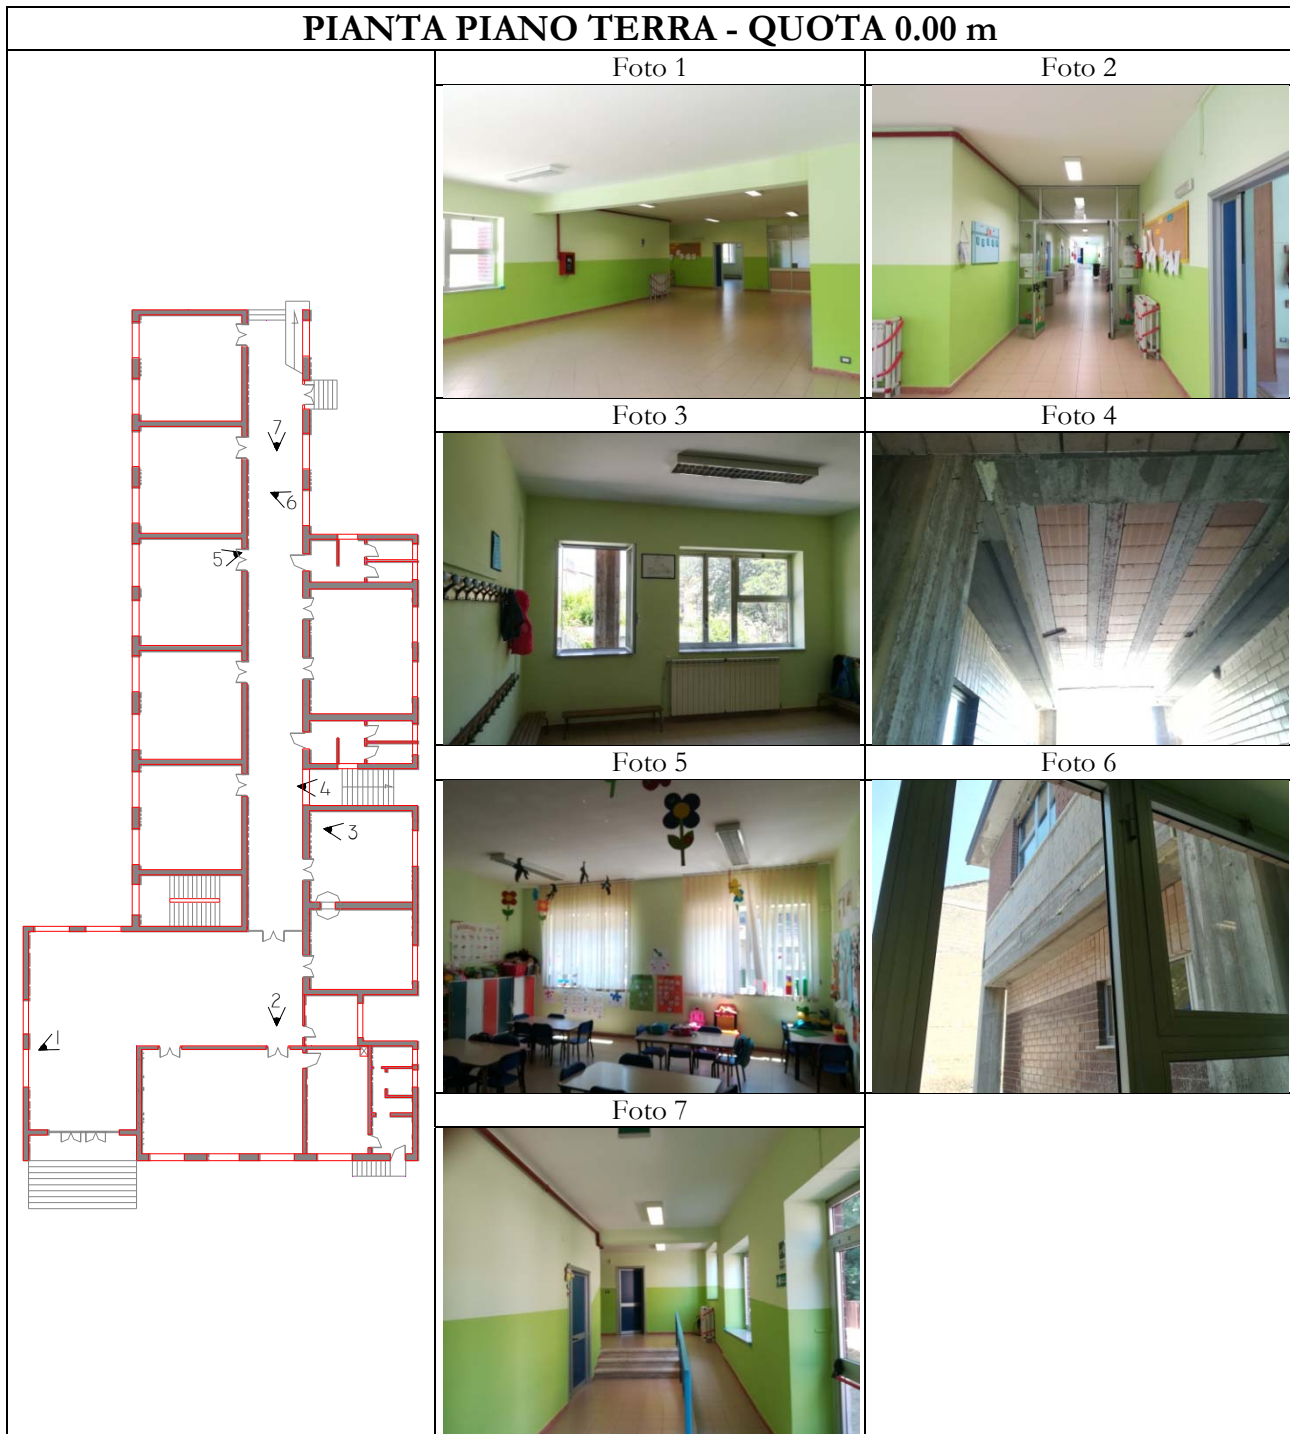
Figura 7.6 Rilievo fotografico piano terra

Dalla foto 6 della **Figura 7.6** si può evincere come i telai esterni della parte sopraelevata siano posti in adiacenza alla struttura esistente. Il solaio di calpestio della sopraelevazione sembra essere anch'esso sconnesso dal solaio preesistente sempre grazie all'interposizione di un foglio di polistirolo.
