**ACCORDO DI PROGRAMMA (ART. 34 D.LGS. N. 267/2000)
TRA IL COMUNE DI ATRIPALDA
E IL DIPARTIMENTO DI INGEGNERIA
DELL'UNIVERSITÀ DEGLI STUDI DEL SANNIO DI BENEVENTO
FINALIZZATO ALLA VALUTAZIONE DEL RISCHIO SISMICO DI
EDIFICI SCOLASTICI COMUNALI**

**RELAZIONE TECNICA
– FASE 1 –**

BENEVENTO. GIUGNO 2017

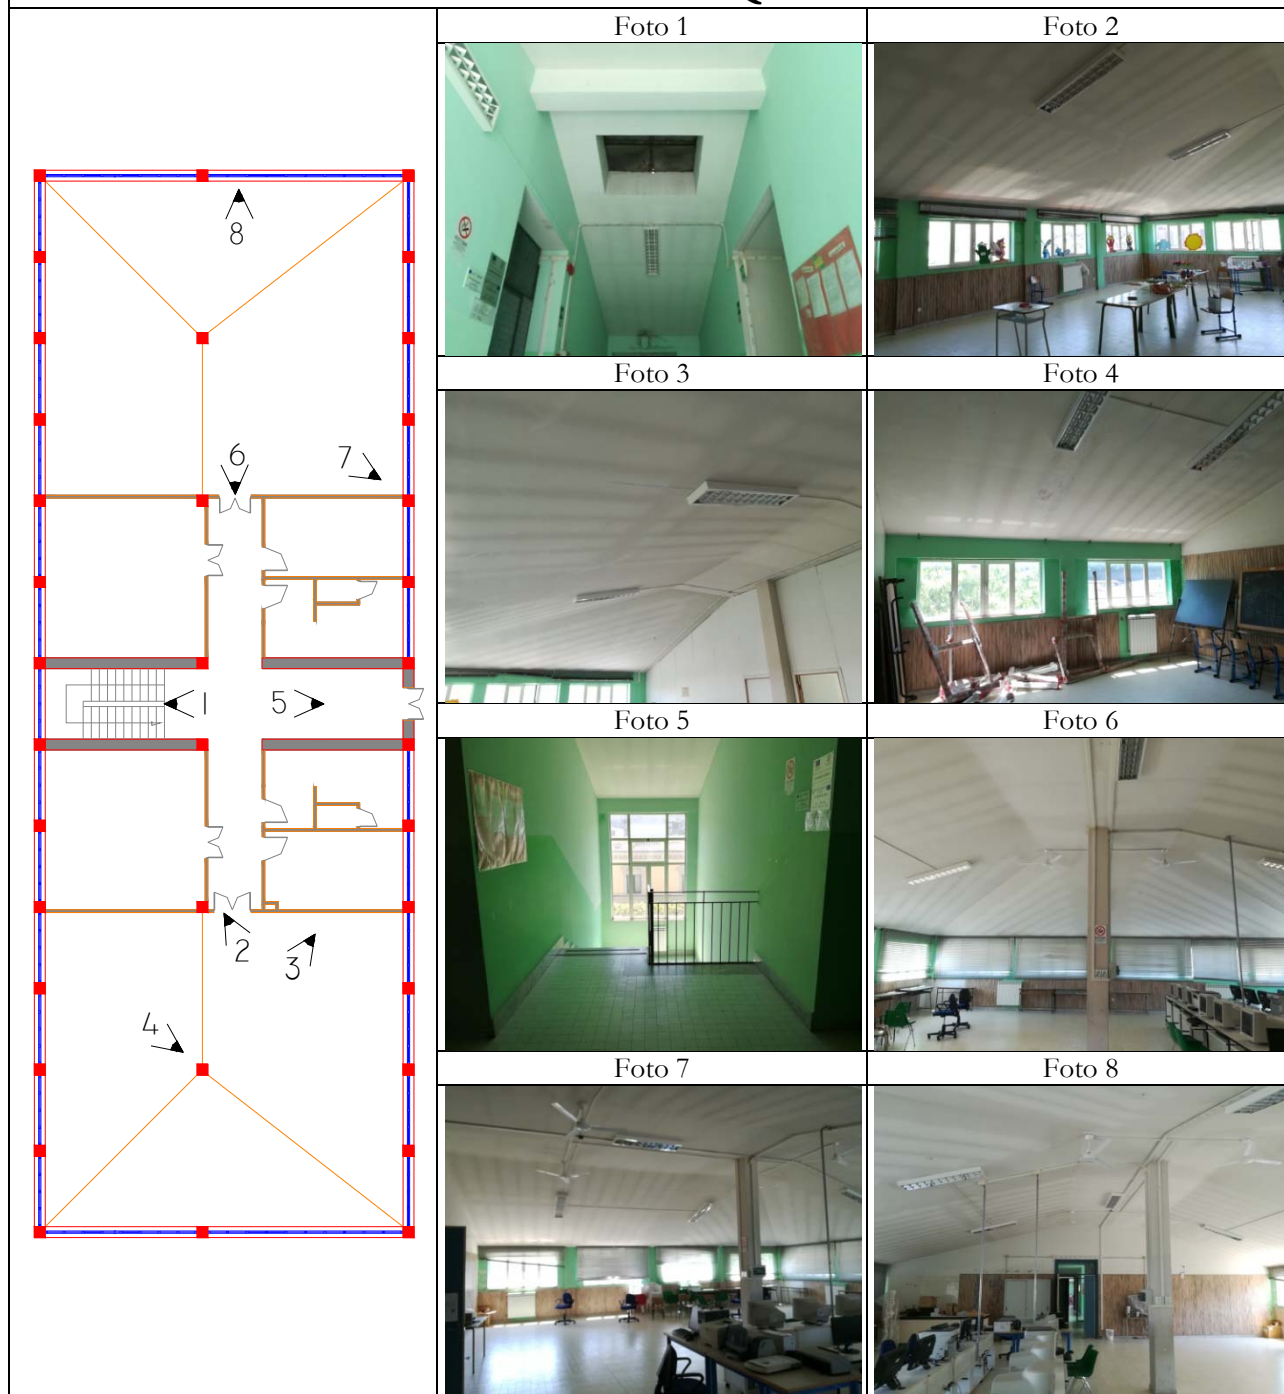
Figura 6.5 Rilievo fotografico piano sottotetto

Dal sopralluogo è emerso che l'edificio presenta un piano seminterrato (**Figura 6.2**) non indicato nelle documentazione relativa alle indagini del 2003. Inoltre per tale plesso non è stato possibile ispezionare la fondazione, in quanto non accessibile. Anche per il piano di copertura non sono presenti sufficienti dati negli elaborati del 2003. Per questo motivo, anche per questo edificio è stato fatto un rilievo di cui si darà maggior contezza nella relazione della FASE 2.

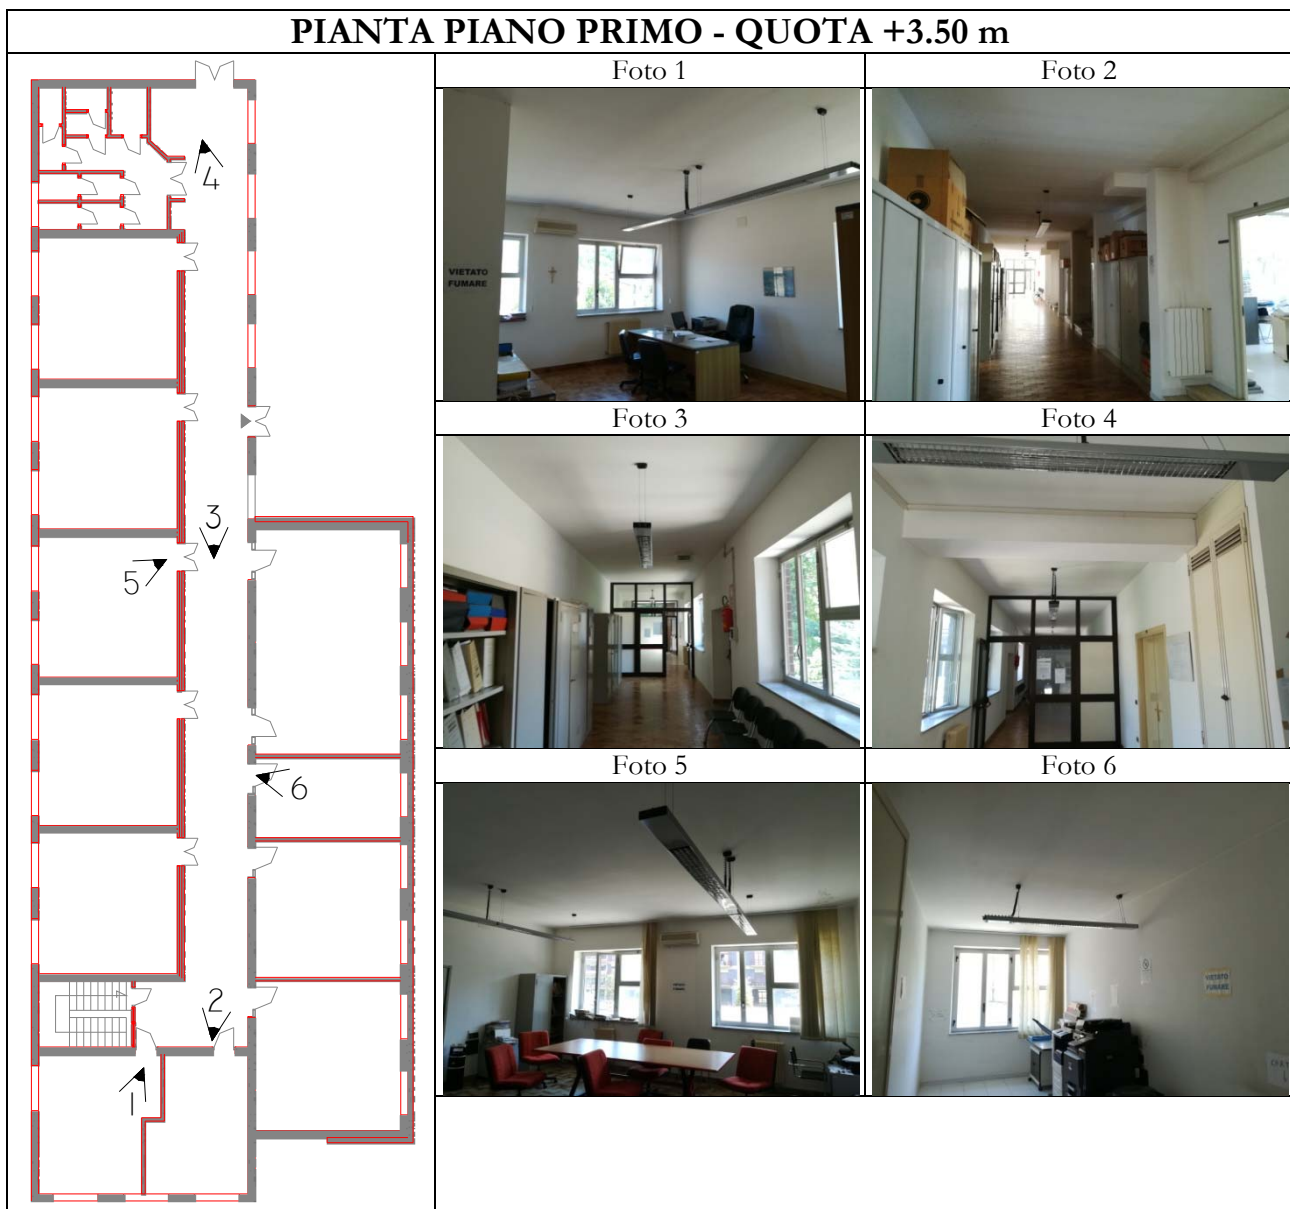
Figura 7.7 Rilievo fotografico piano primo

In tale plesso non è stato possibile ispezionare la fondazione. Nei documenti delle verifiche del 2003 è riportata la presenza di travi di fondazione al di sotto dei pilastri del piano interrato. Oltre ad ispezionare tutti i piani, è stata posta particolare attenzione al seminterrato, in quanto nelle verifiche del 2003 non erano presenti informazioni sufficienti per poter definire una corretta e completa configurazione strutturale. Dal sopralluogo effettuato si è potuto rilevare che quanto riportato nella documentazione del 2003 non risulta conforme con la realtà dei fatti, infatti le piante contenute in tali documenti non presentano la configurazione dell'edificio rilevato in sito. Per questo motivo è stato fatto un rilievo di cui si darà maggior contezza nella relazione della FASE 2.
